Dokumentácia vykonaných prác
umelecko-remeselnej obnovy strechy pohrebnej kaplnky rodu Botkových
v obci Malé Vozokany

Podrobný záznam realizovaných prác
na kaplnke rodu Botkových v Obci Malé Vozokany

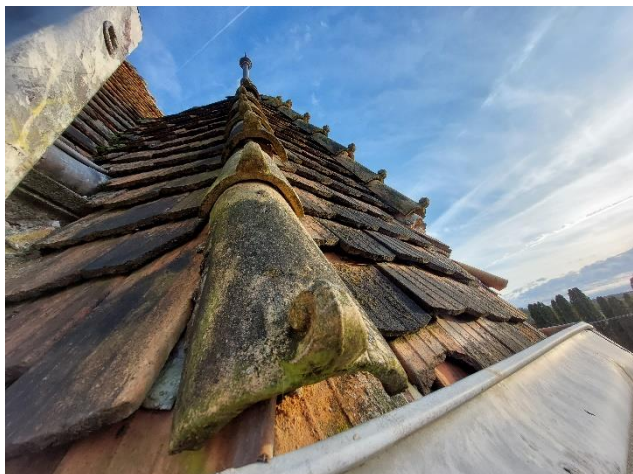
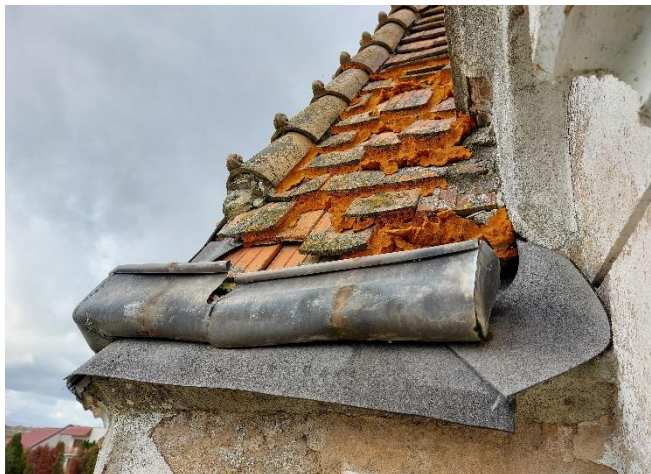
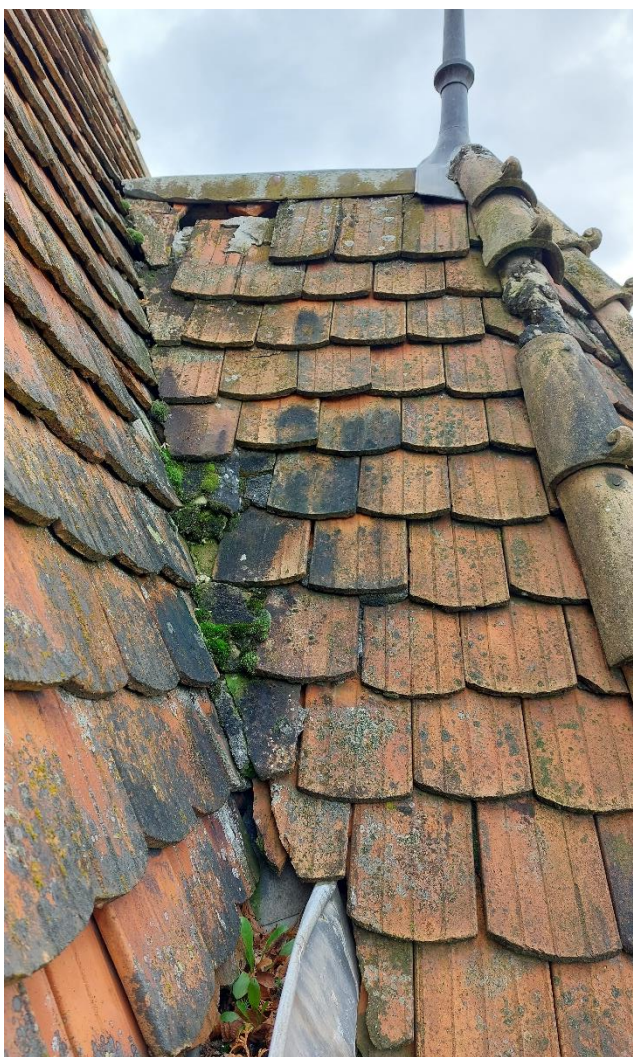
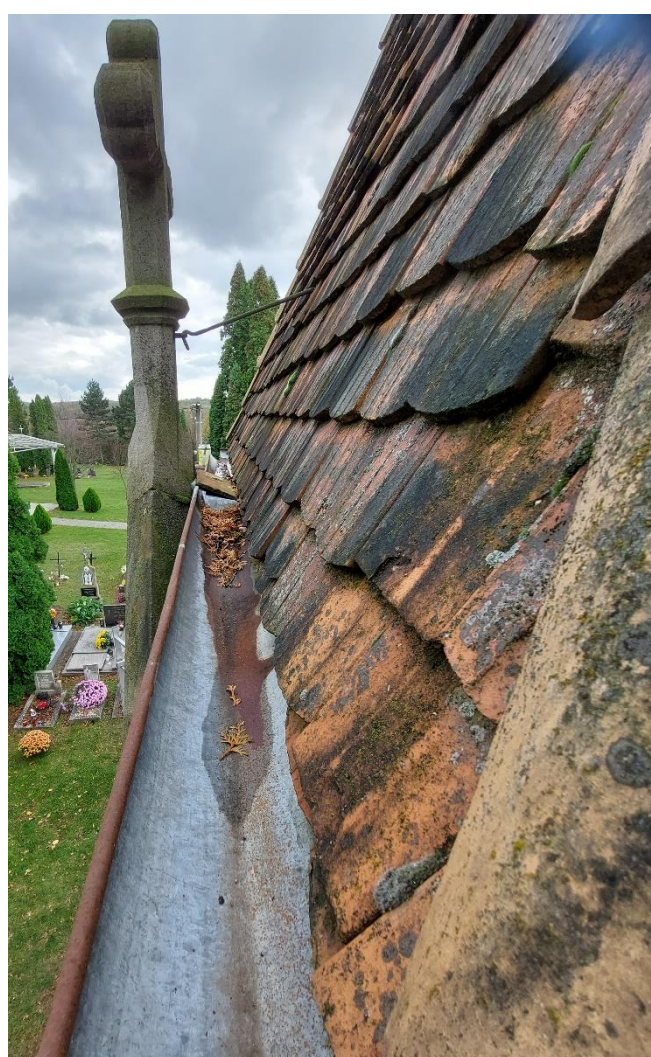
Stav strechy pred obnovou (detail)

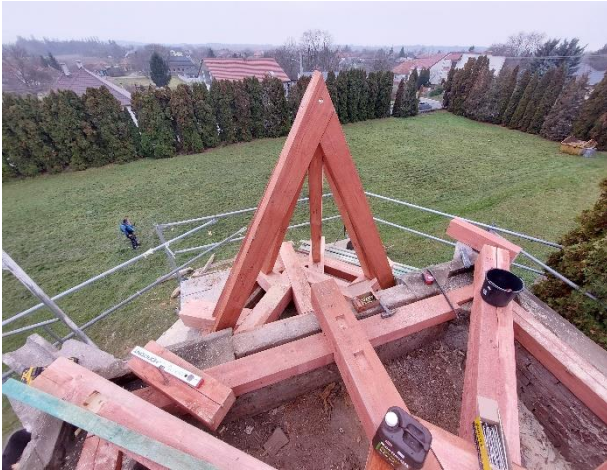
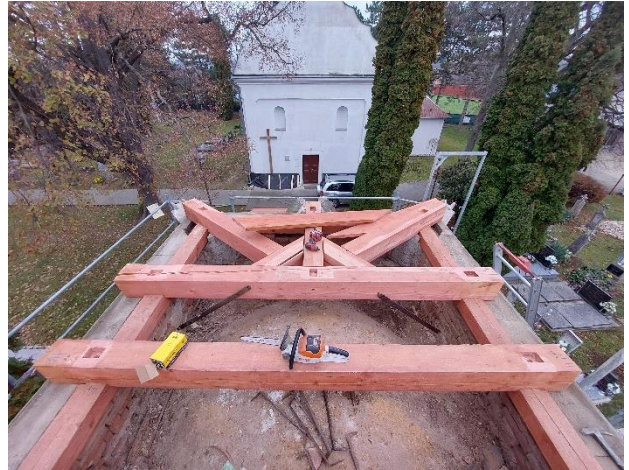
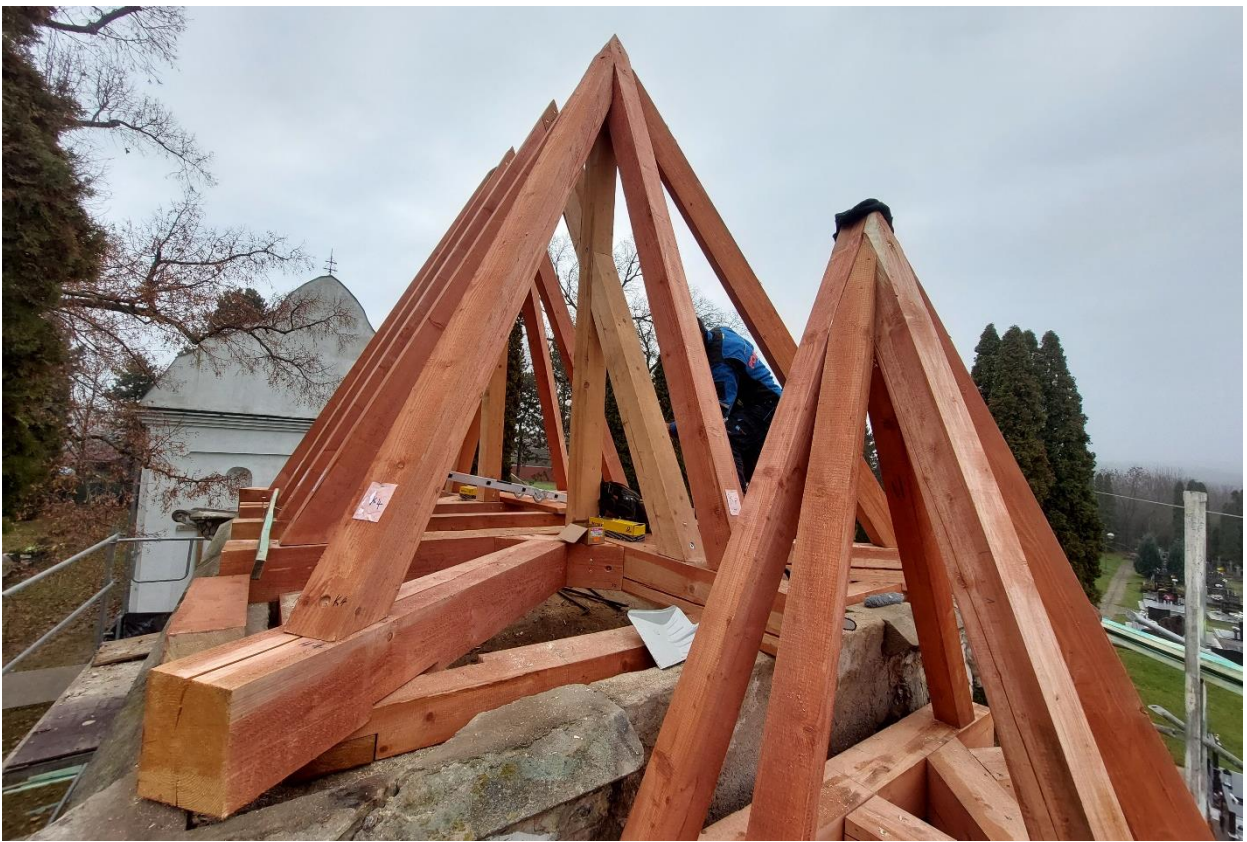
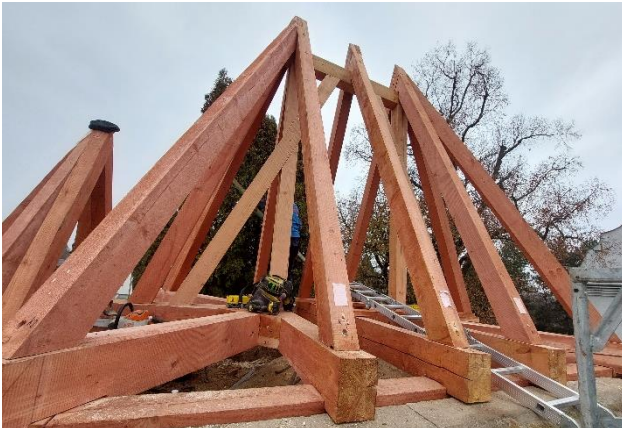
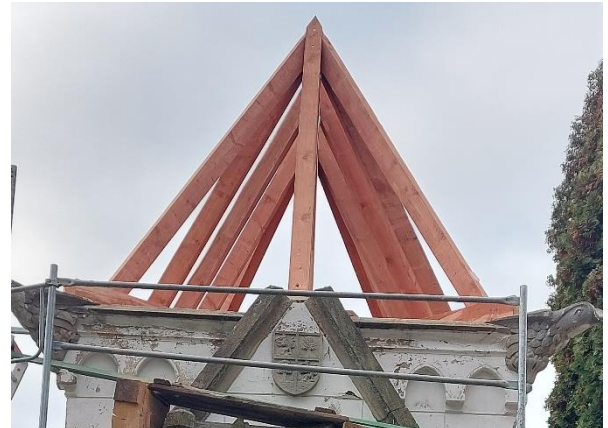
Stav po demontáži strechy pohrebnej krypty rodu Botkových

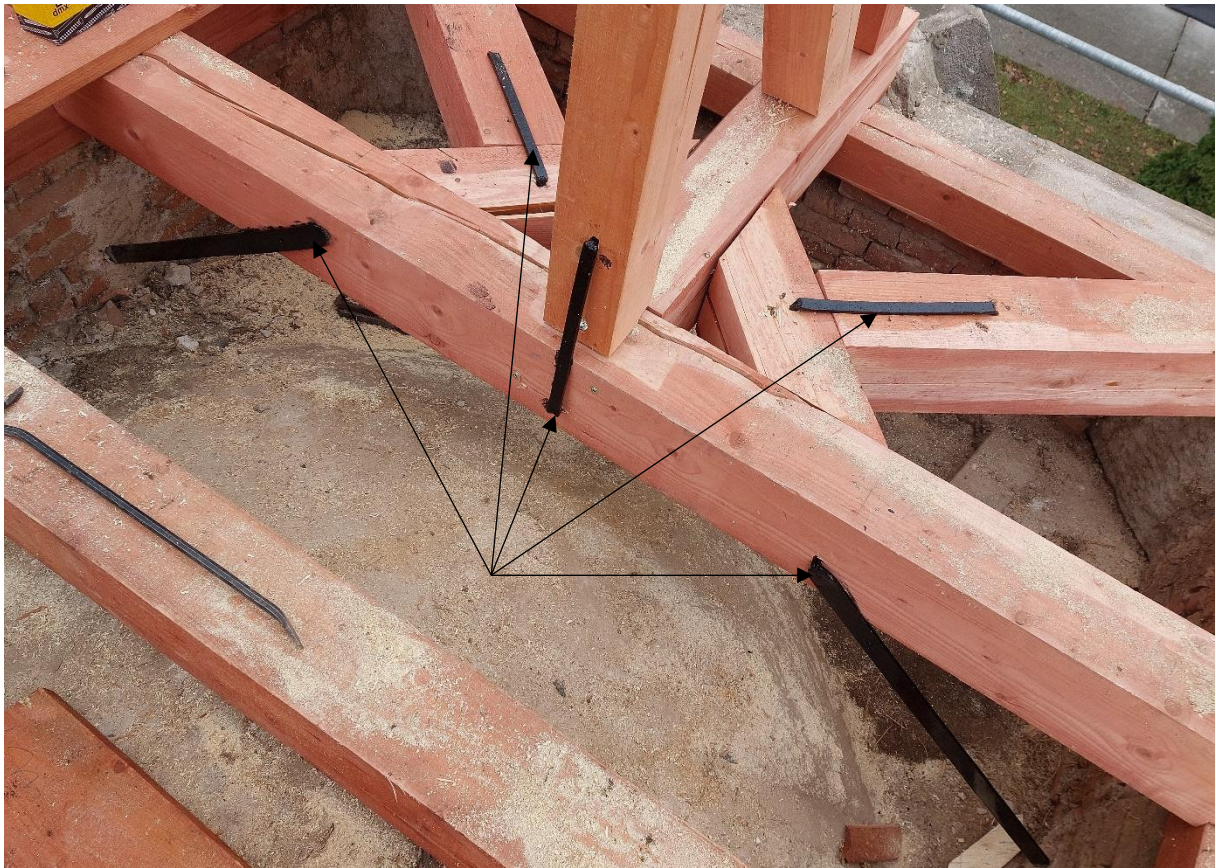
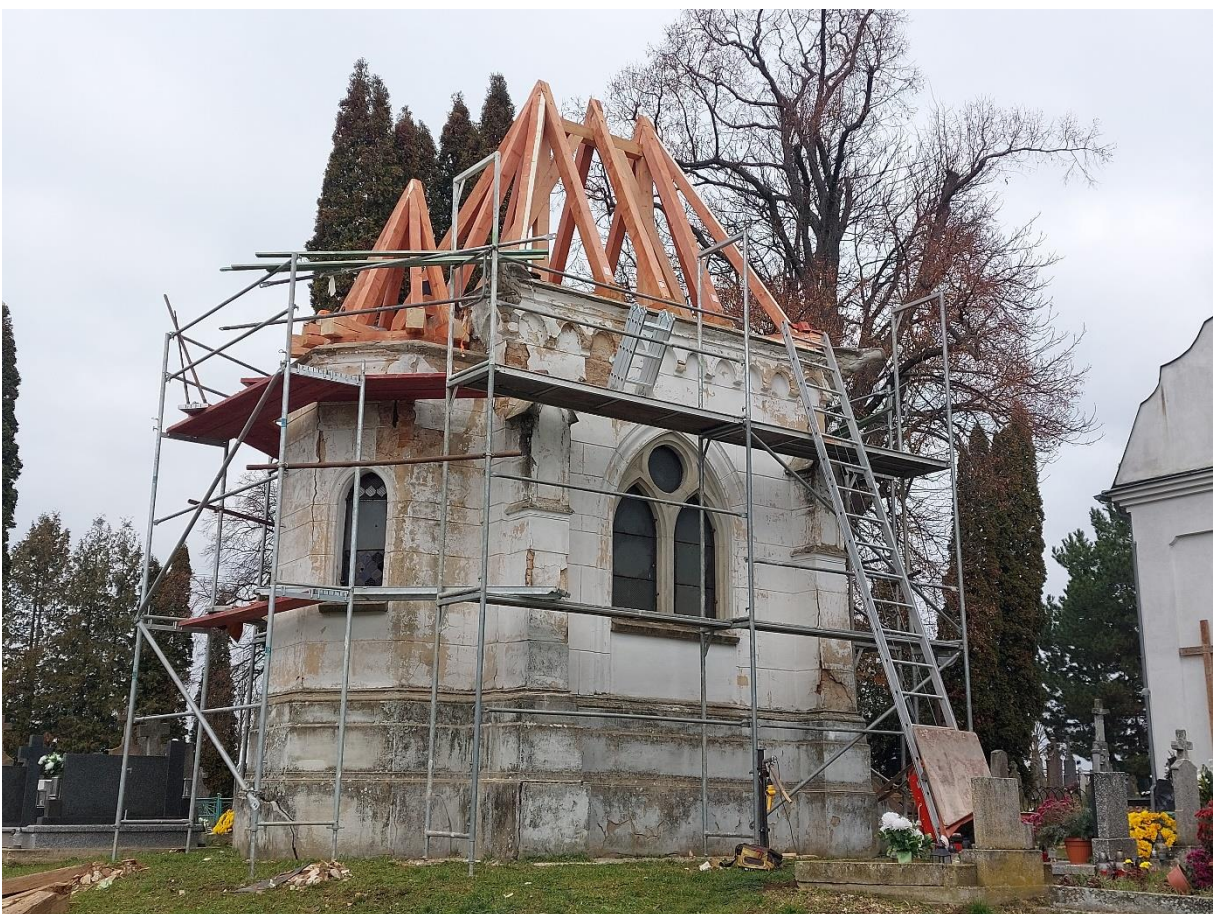
Inštalácia krovu

Inštalácia vopred pripravenej technologickej kópie krovovej sústavy s montážou poistnej izolácie a latovania.

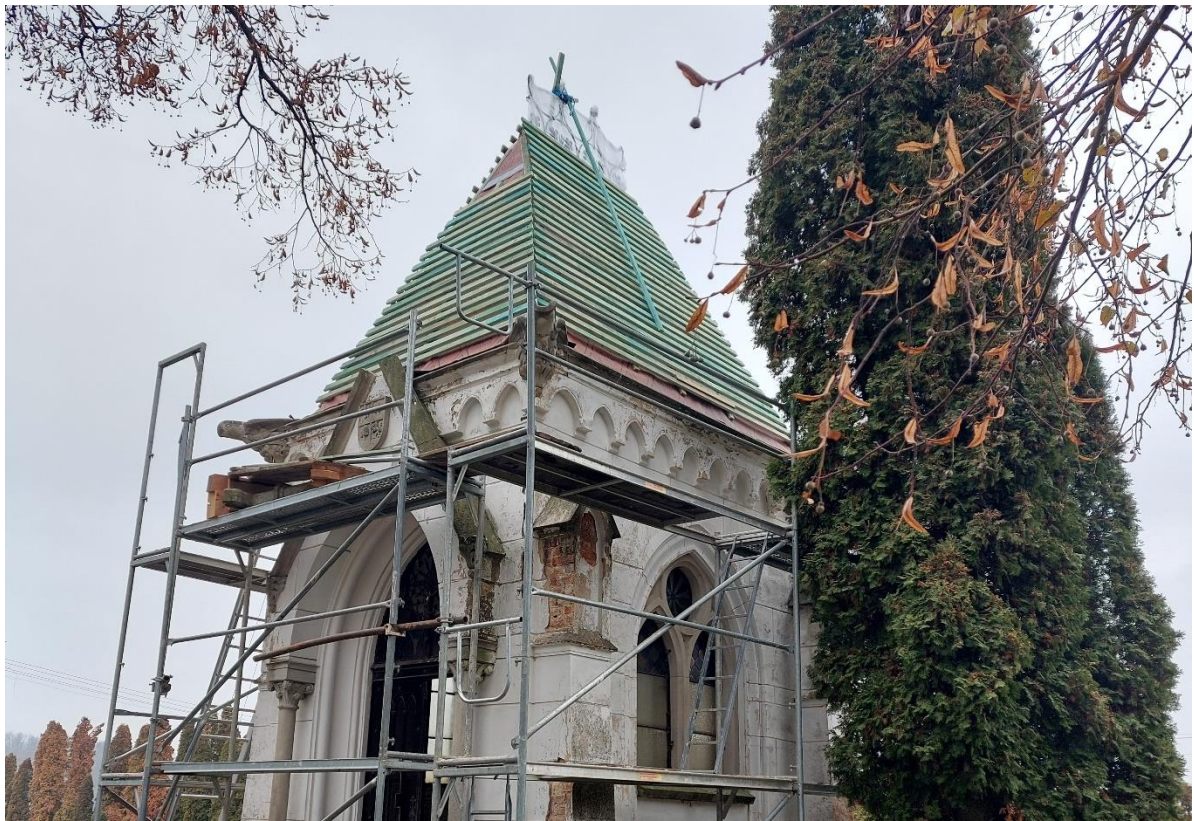
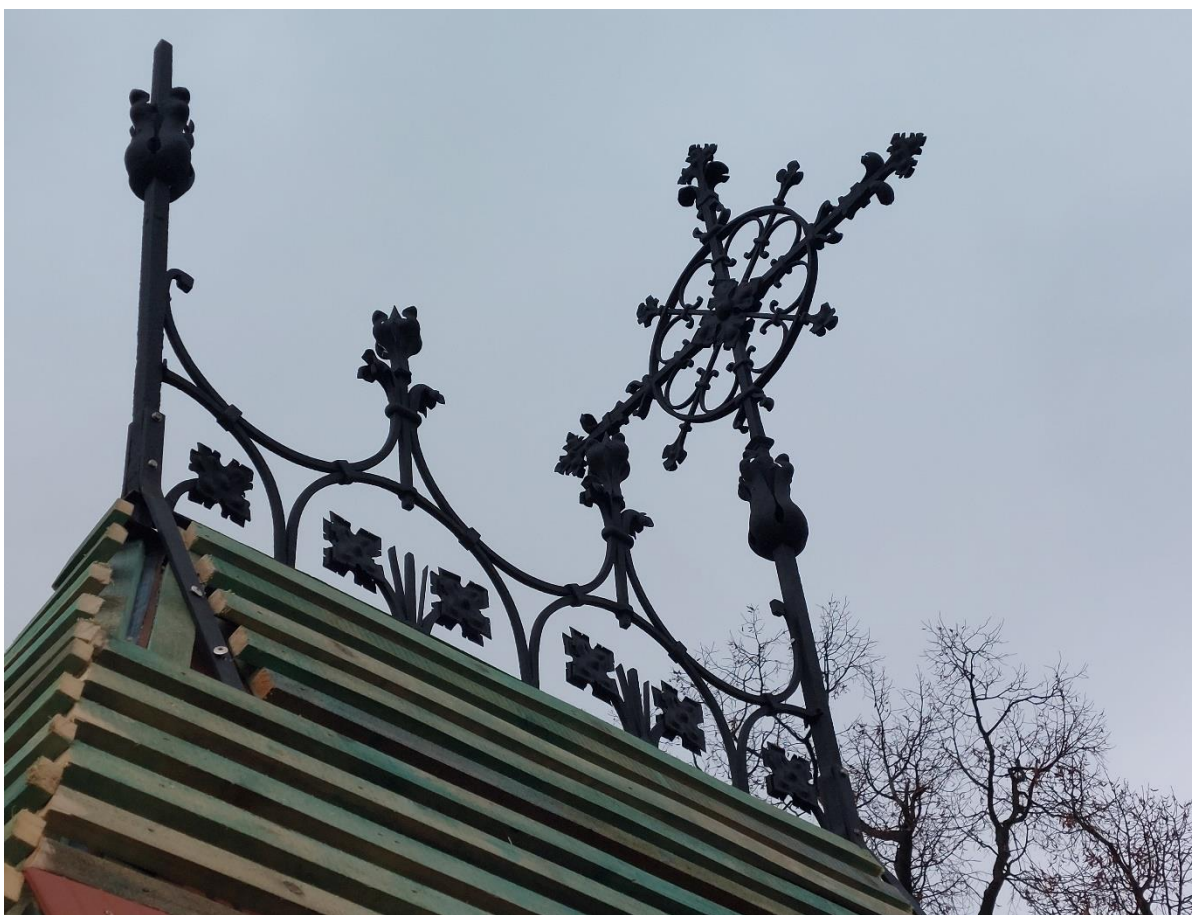
Ošetrovanie primárnych kovových kotiev a stav po montáži krovovej konštrukcie

Ošetrenie originálnych kovových fixačných prvkov strechy pasivátorom s tanínom od firmy Worko, a následne načiernenie ochranným náterom od firmy Alkiton.

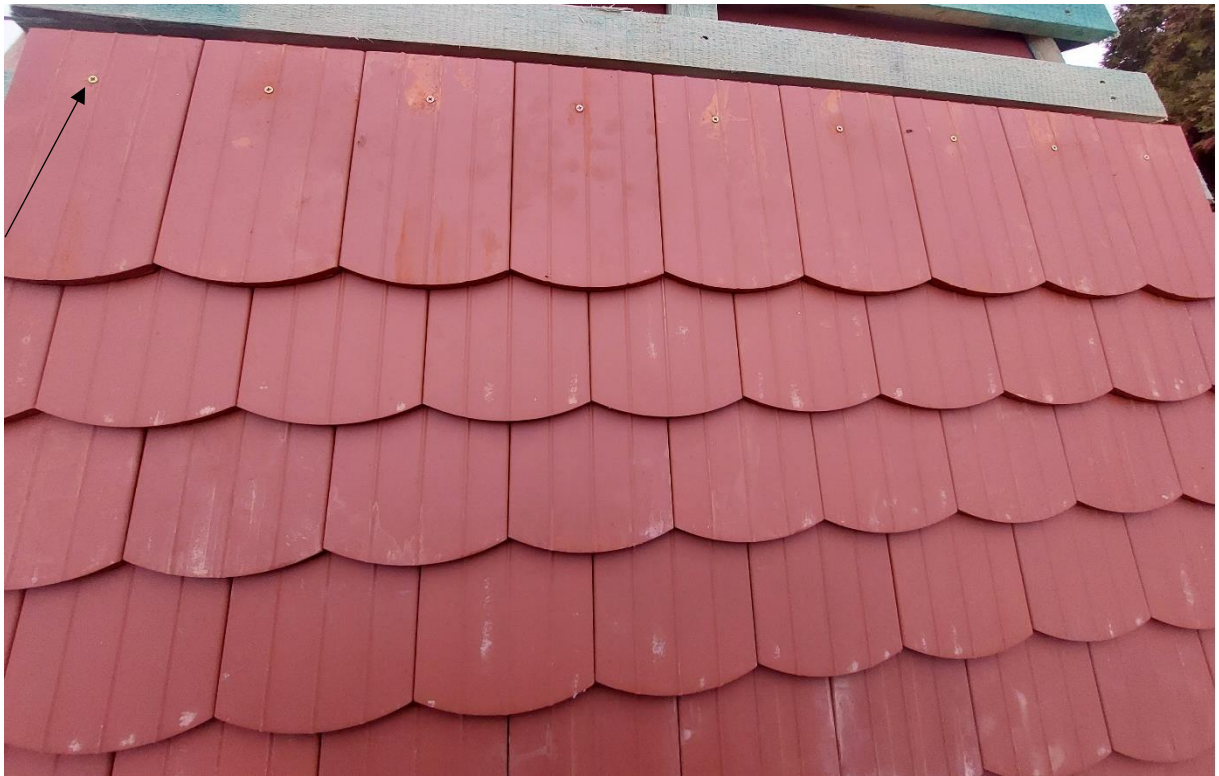
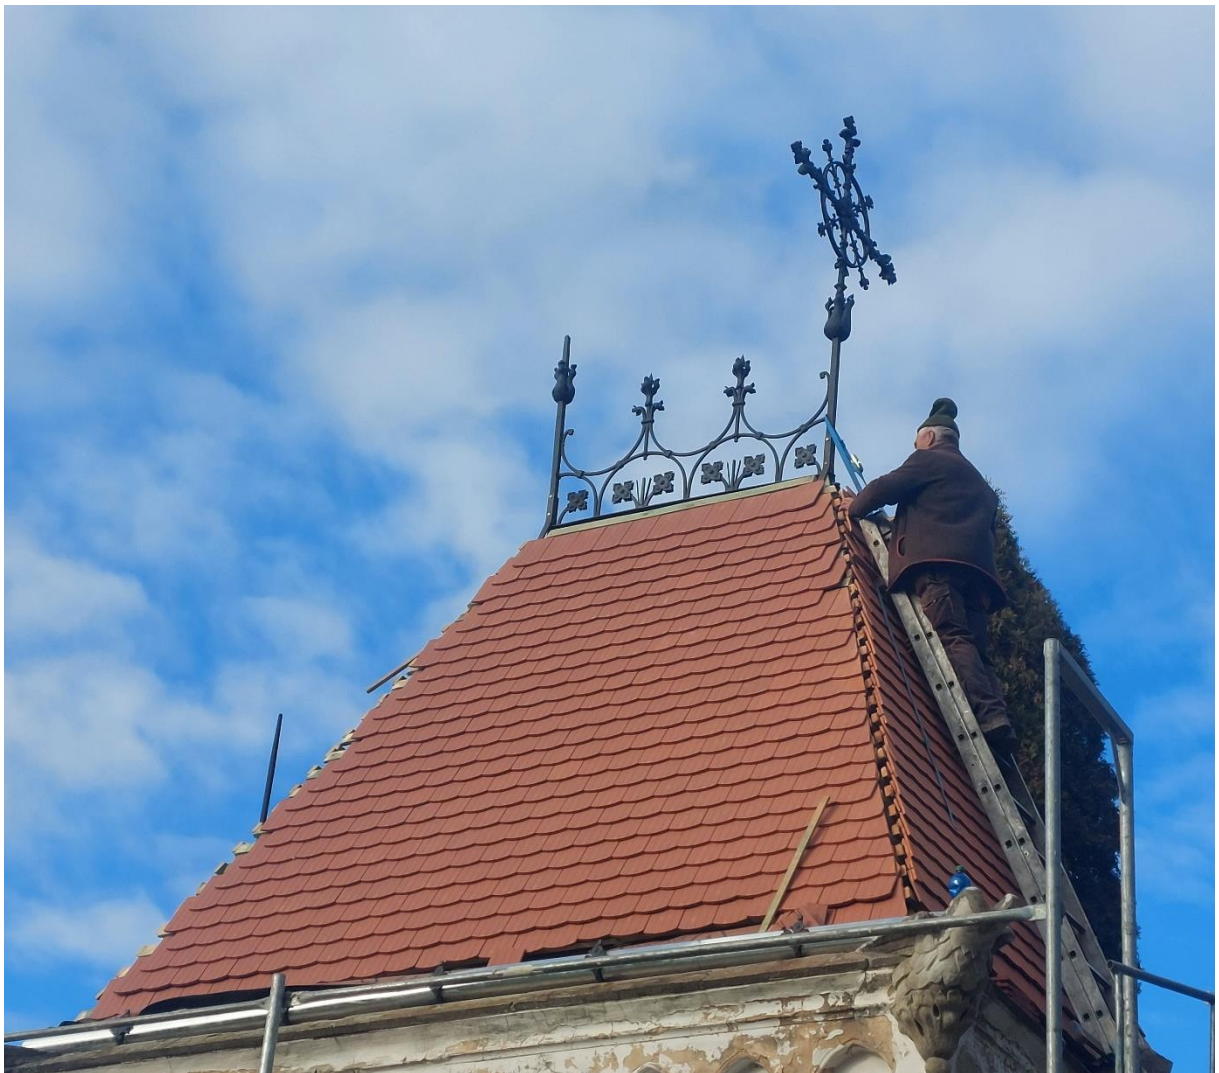
Inštalácia poistnej izolácie, latovania a montáž výzdoby štítu strechy

Nasledovala inštalácia primárnych, zreštaurovaných kovaných komponentnou výzdoby štítu strechy s napojením na drevený krokrový systém.

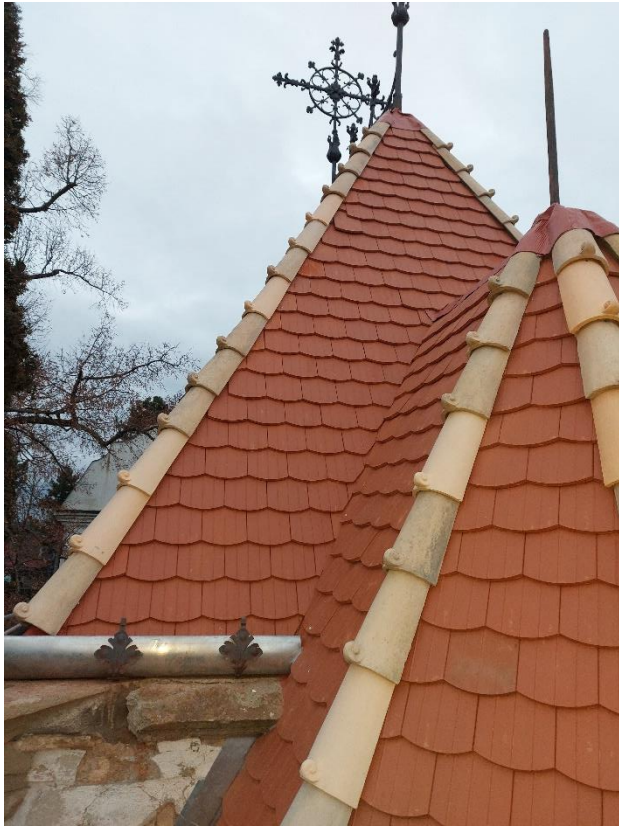
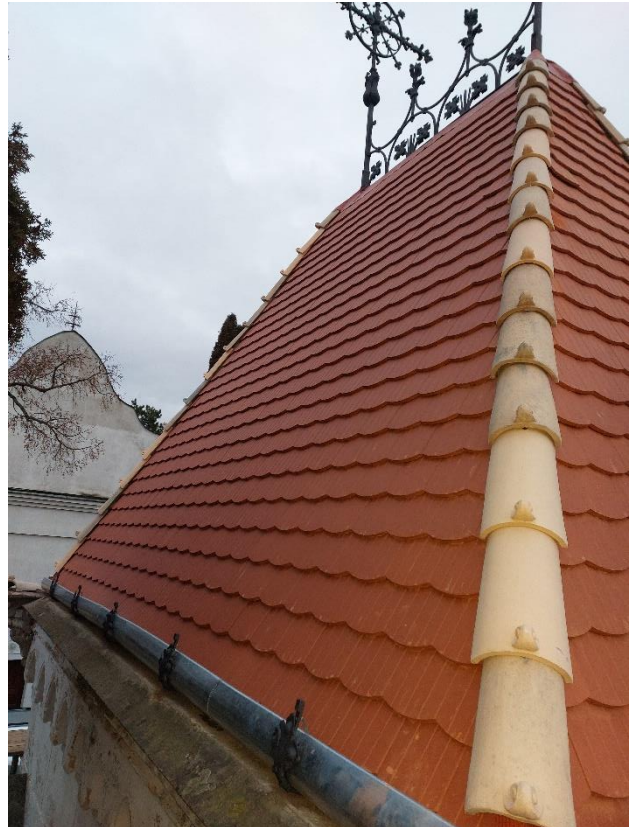
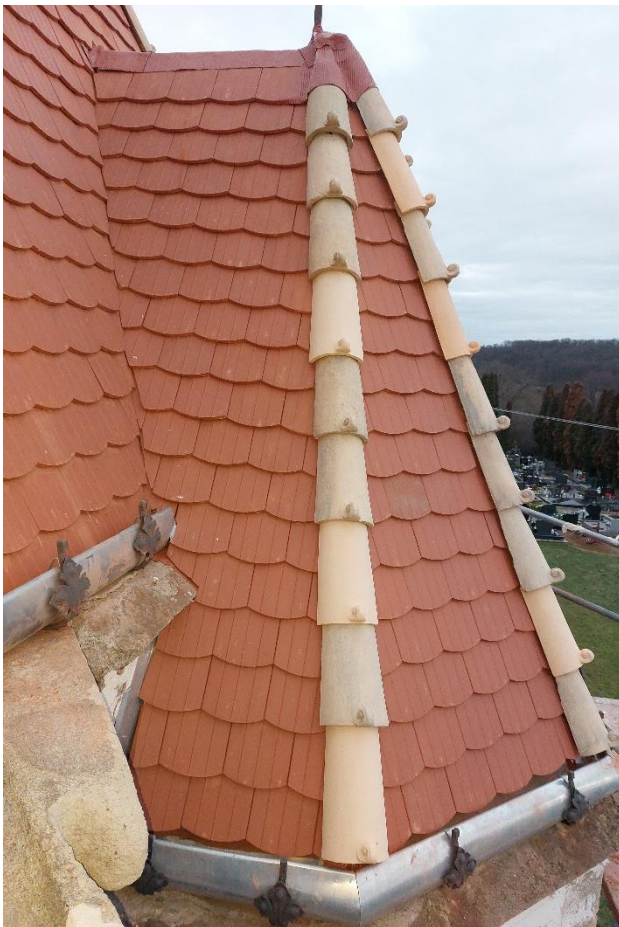
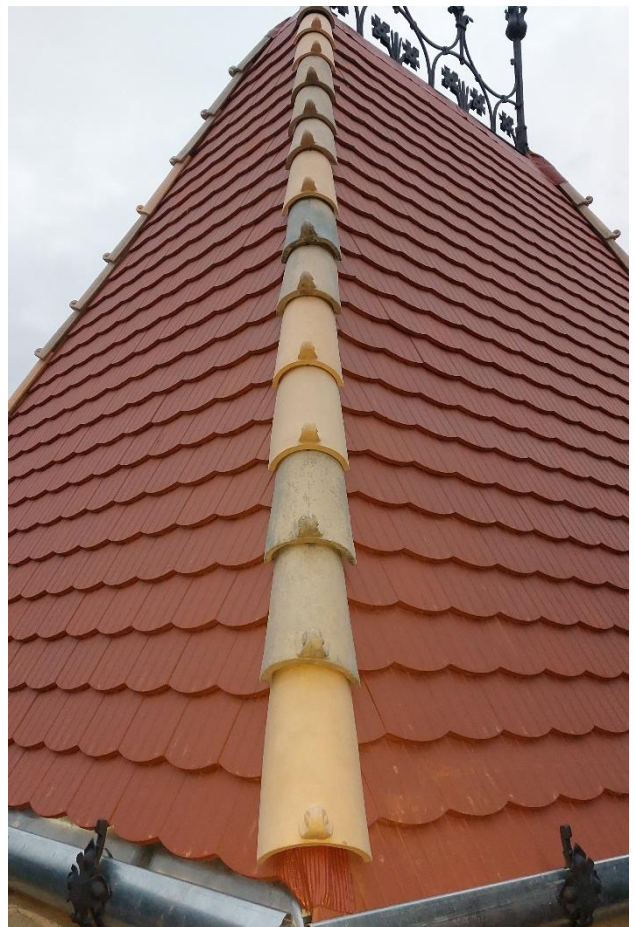
Hrebenáče po očistení vykazovali defekt únavy materiálu na niektorých boli viditeľné zvetrané miesta a nesúdržnosť originálnych častí, s toho dôvodu bola nevyhnutná konsolidácia primárnych hmôt prípravkom KSE 300 od Firmy Remers. Spôsob petrifikácie bol realizovaný ponorením do bodu nasýtenia roztokom. V záverečnej fáze boli hrebenáče jemne prelazúrované a následne ošetrené hydrofóbnym náterom Remers Funcosil WS.

Stav hrebenáčov pred a po obnove

Obnova primárnych keramických hrebenáčov prebiehala v troch úkonoch. V prvom bode bola keramická hmota ošetrená postrekom prípravku BFA Remers zameraná na elimináciu parazitujúcej vegetácie a následne čistenie.
