Dokumentácia vykonaných prác
umelecko-remeselnej obnovy strechy pohrebnej kaplnky rodu Botkových
v obci Malé Vozokany

Podrobný záznam realizovaných prác
na kaplnke rodu Botkových v Obci Malé Vozokany

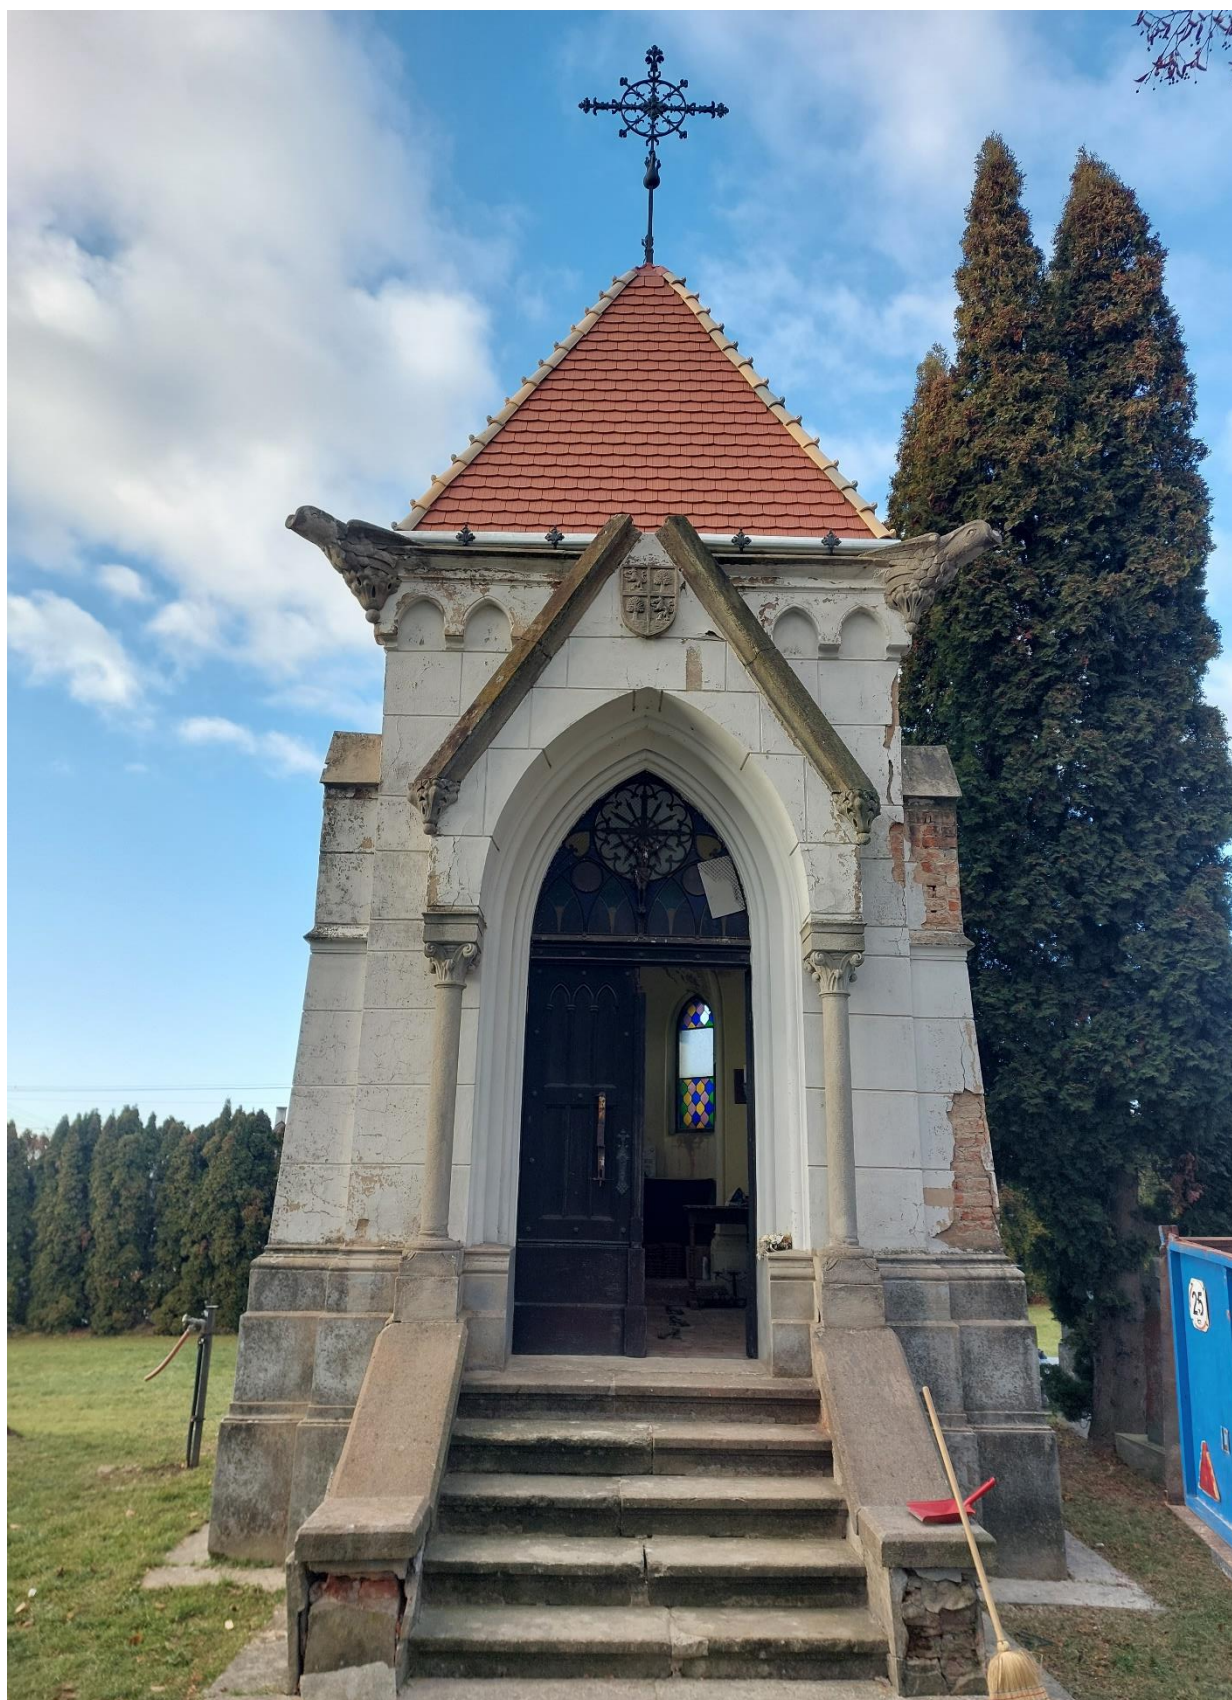
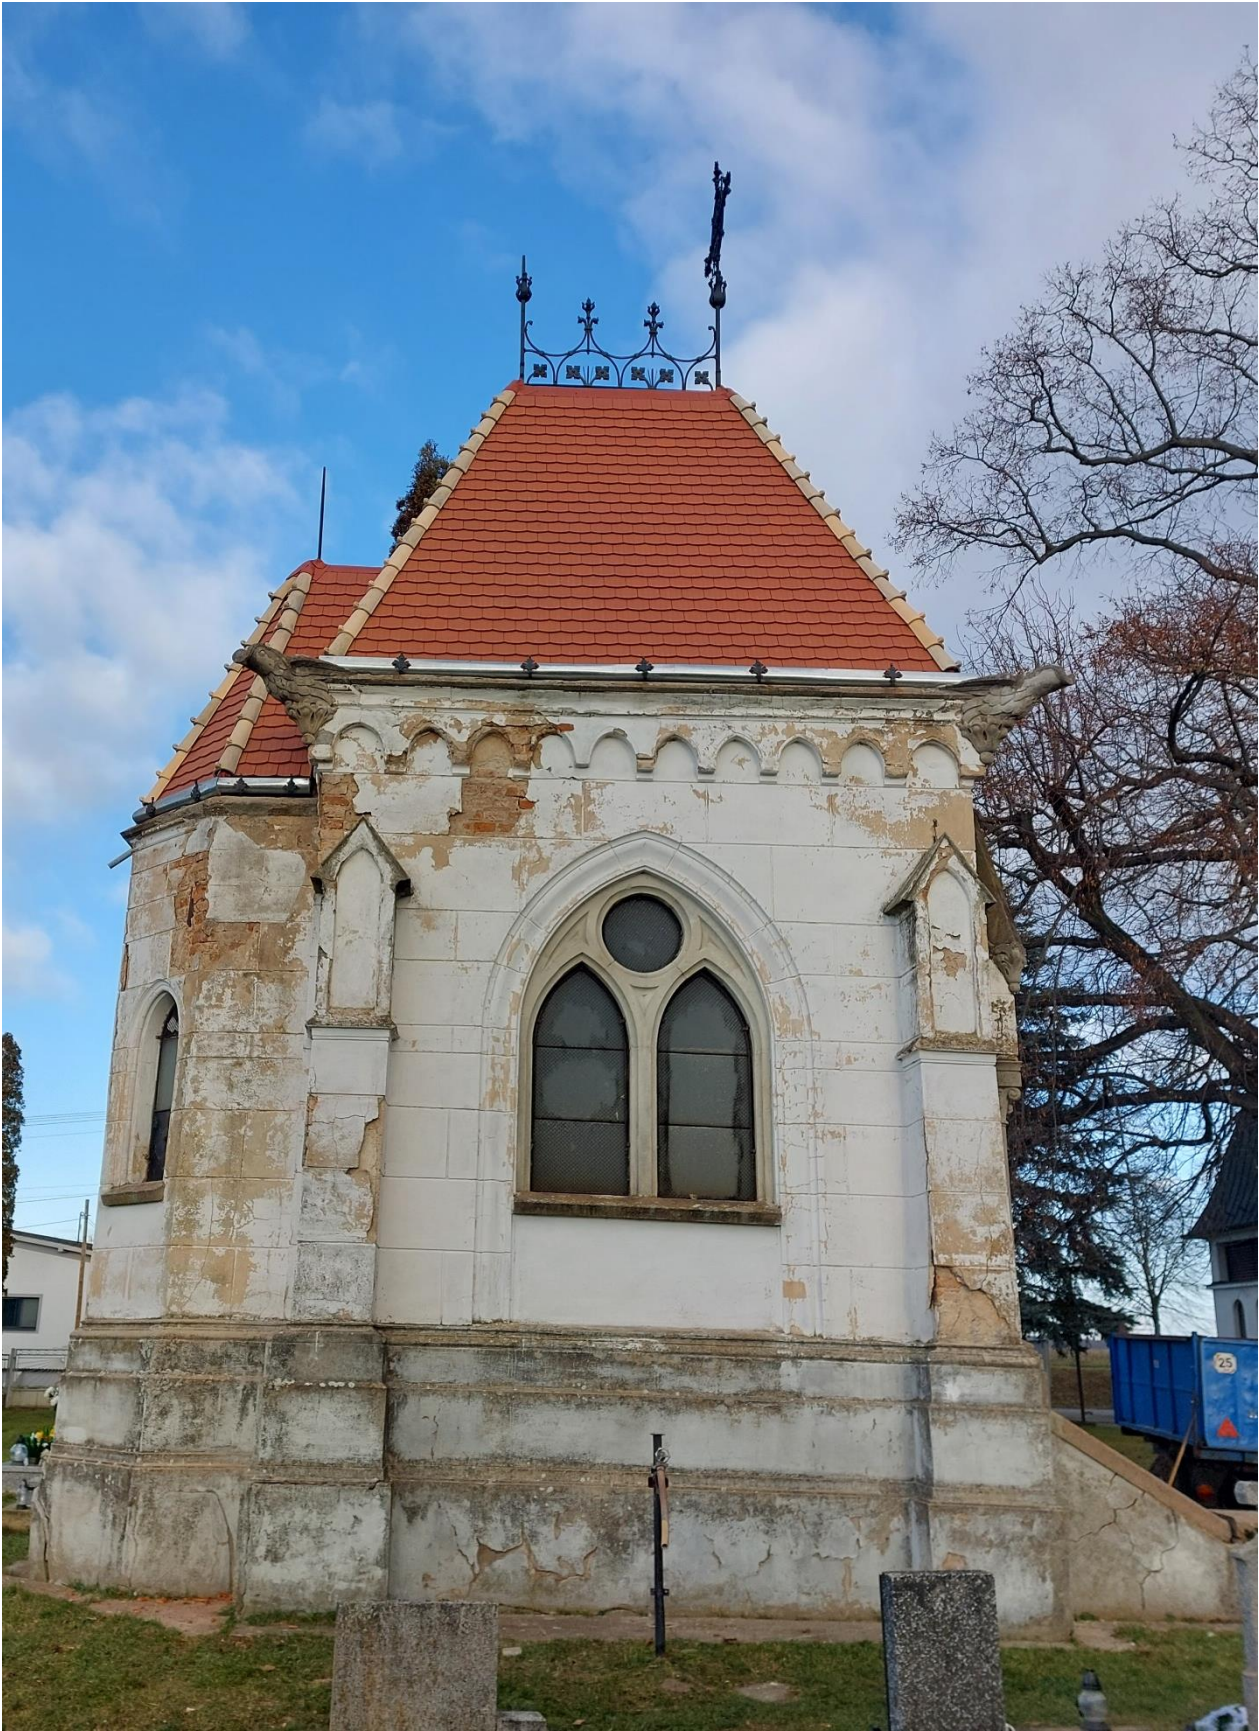
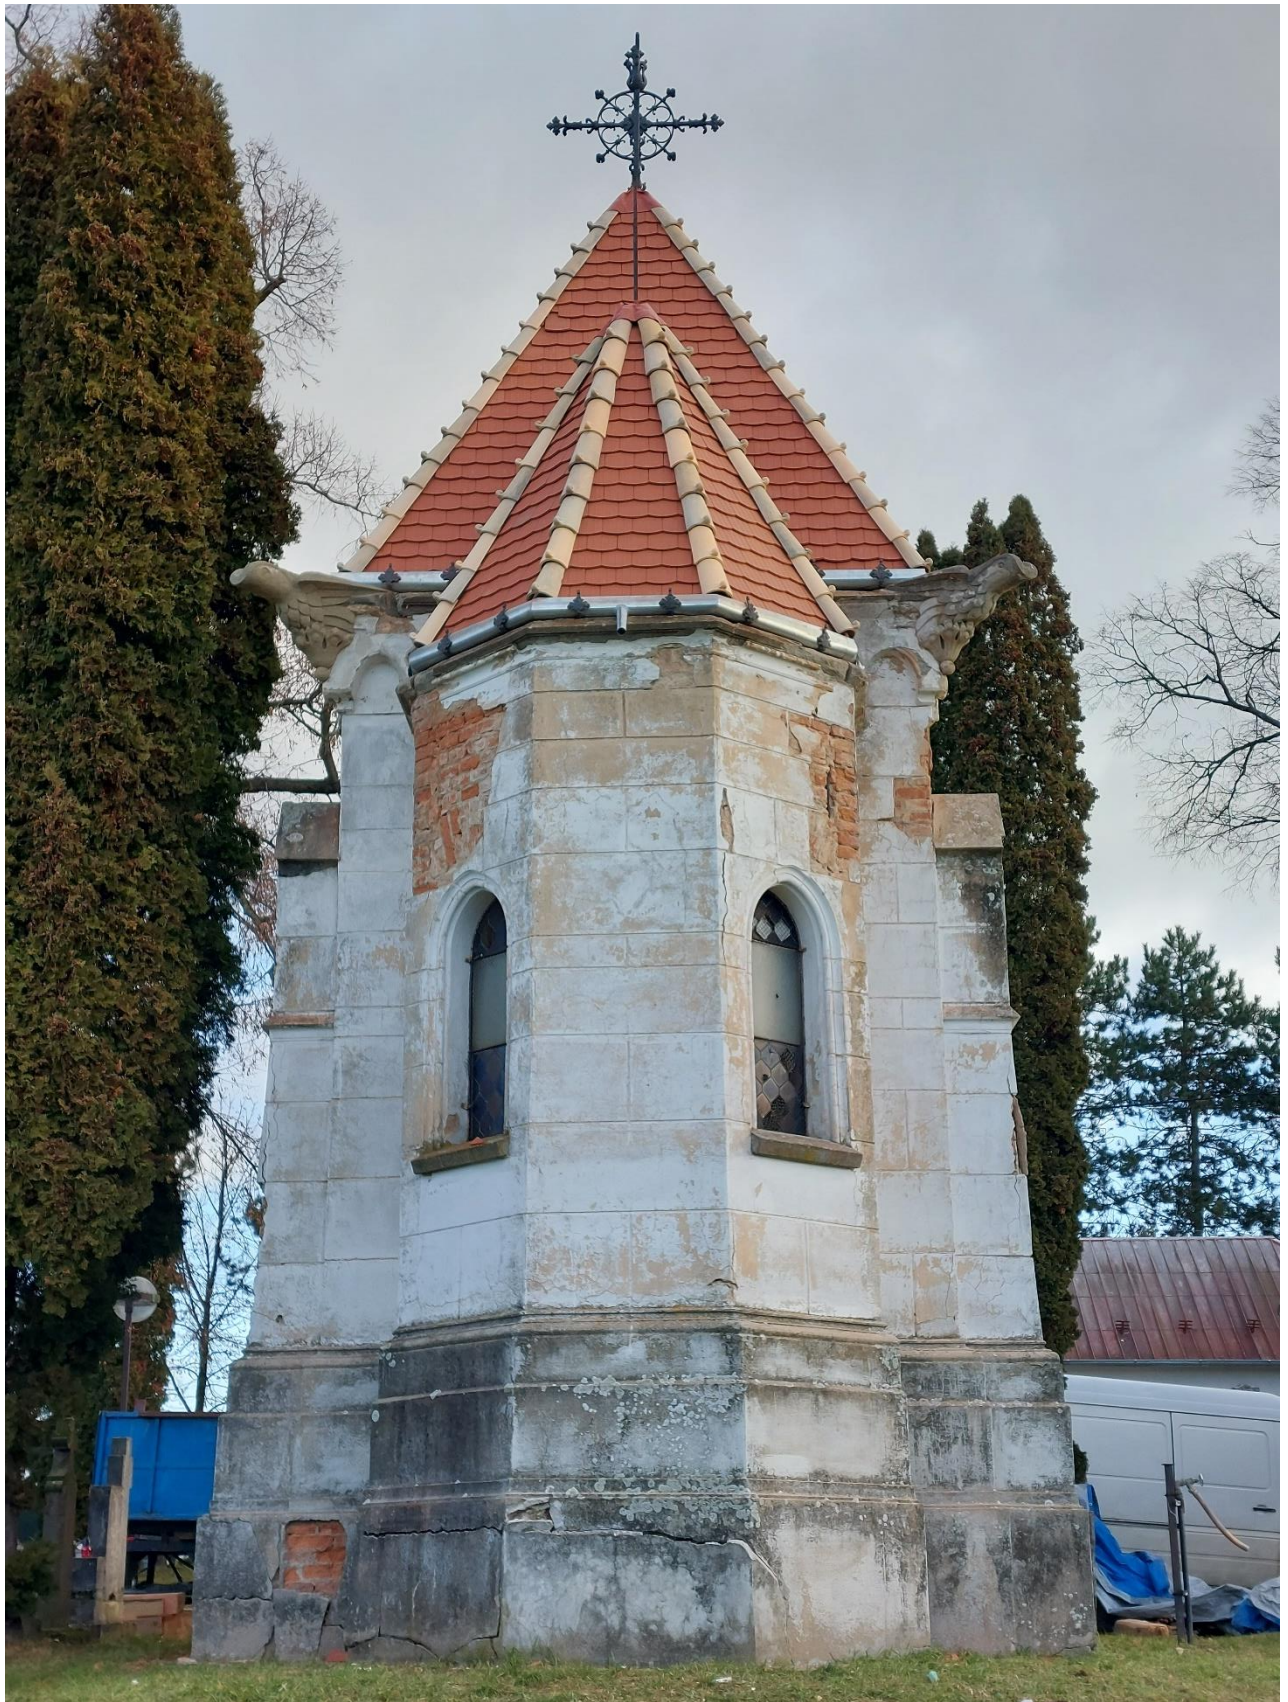
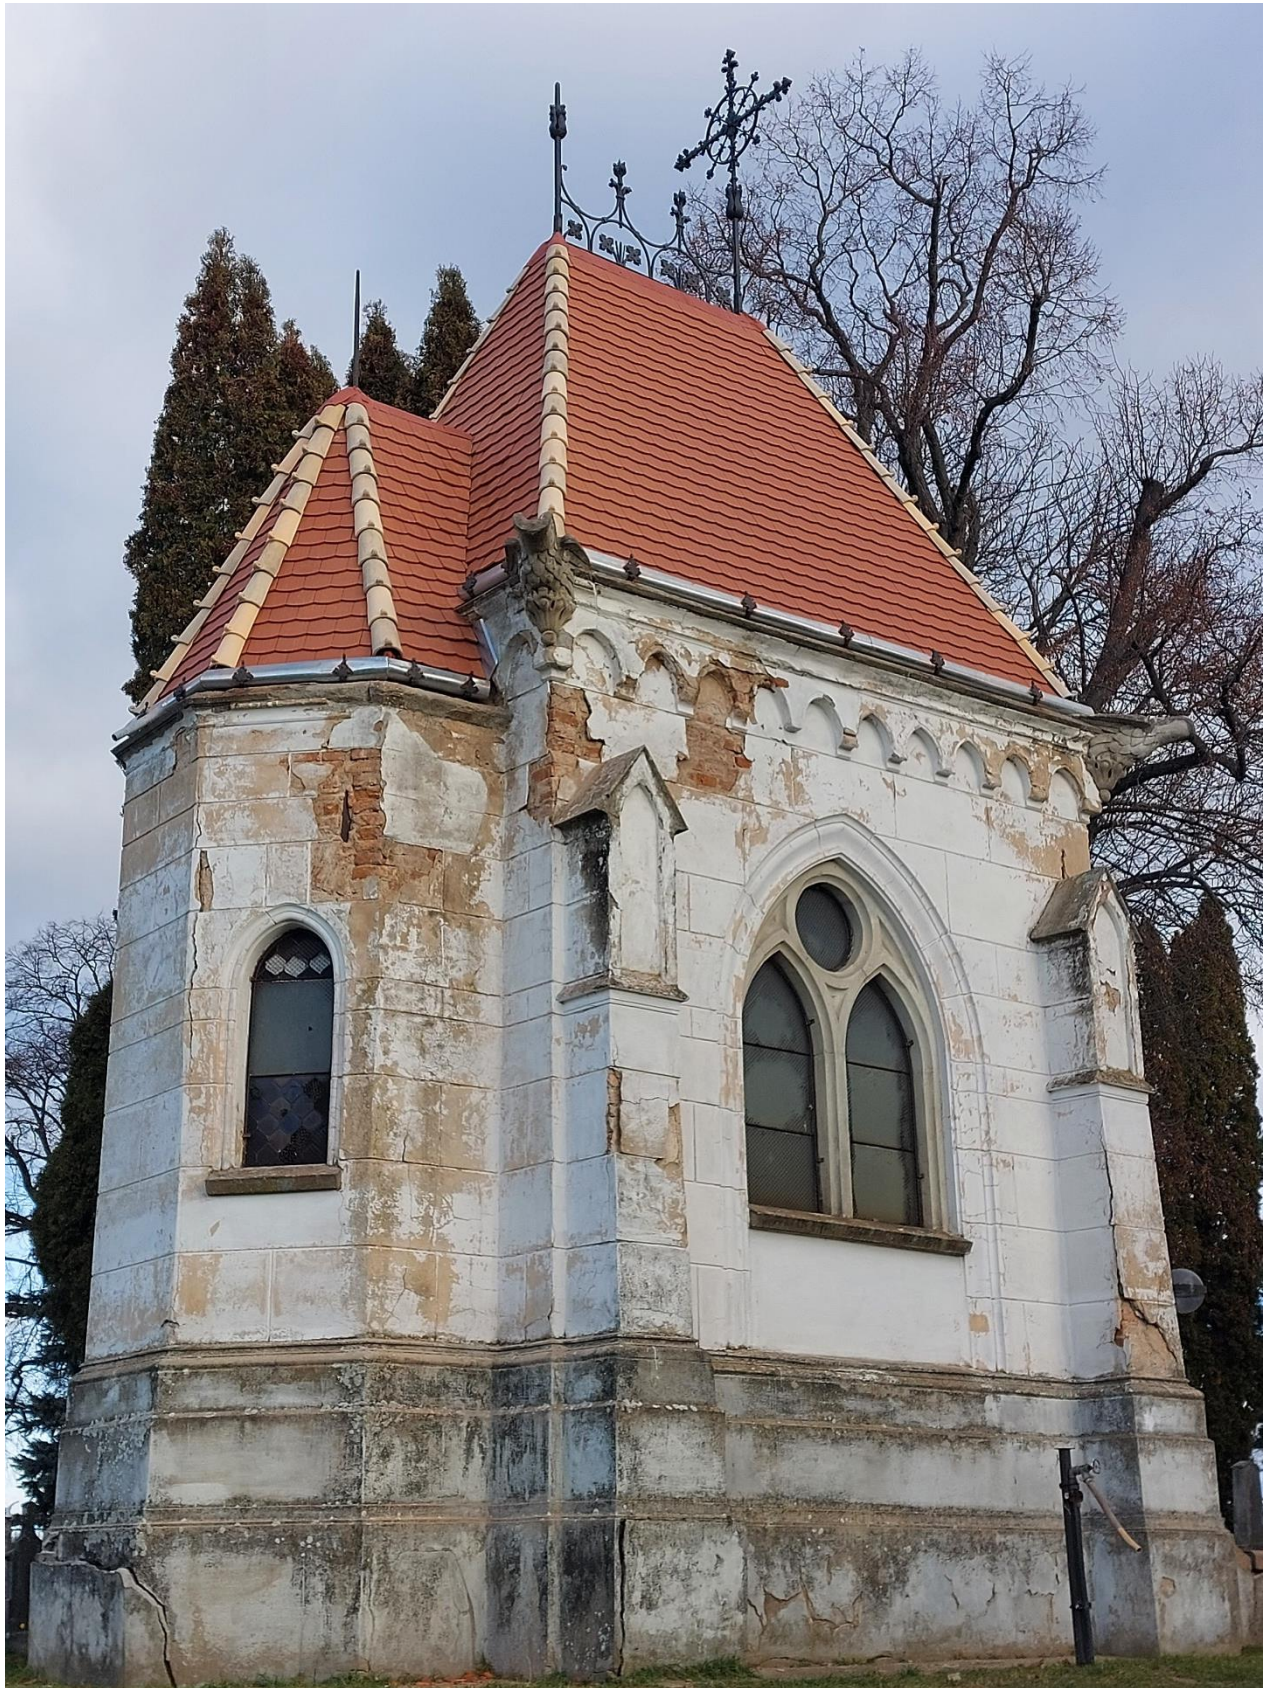
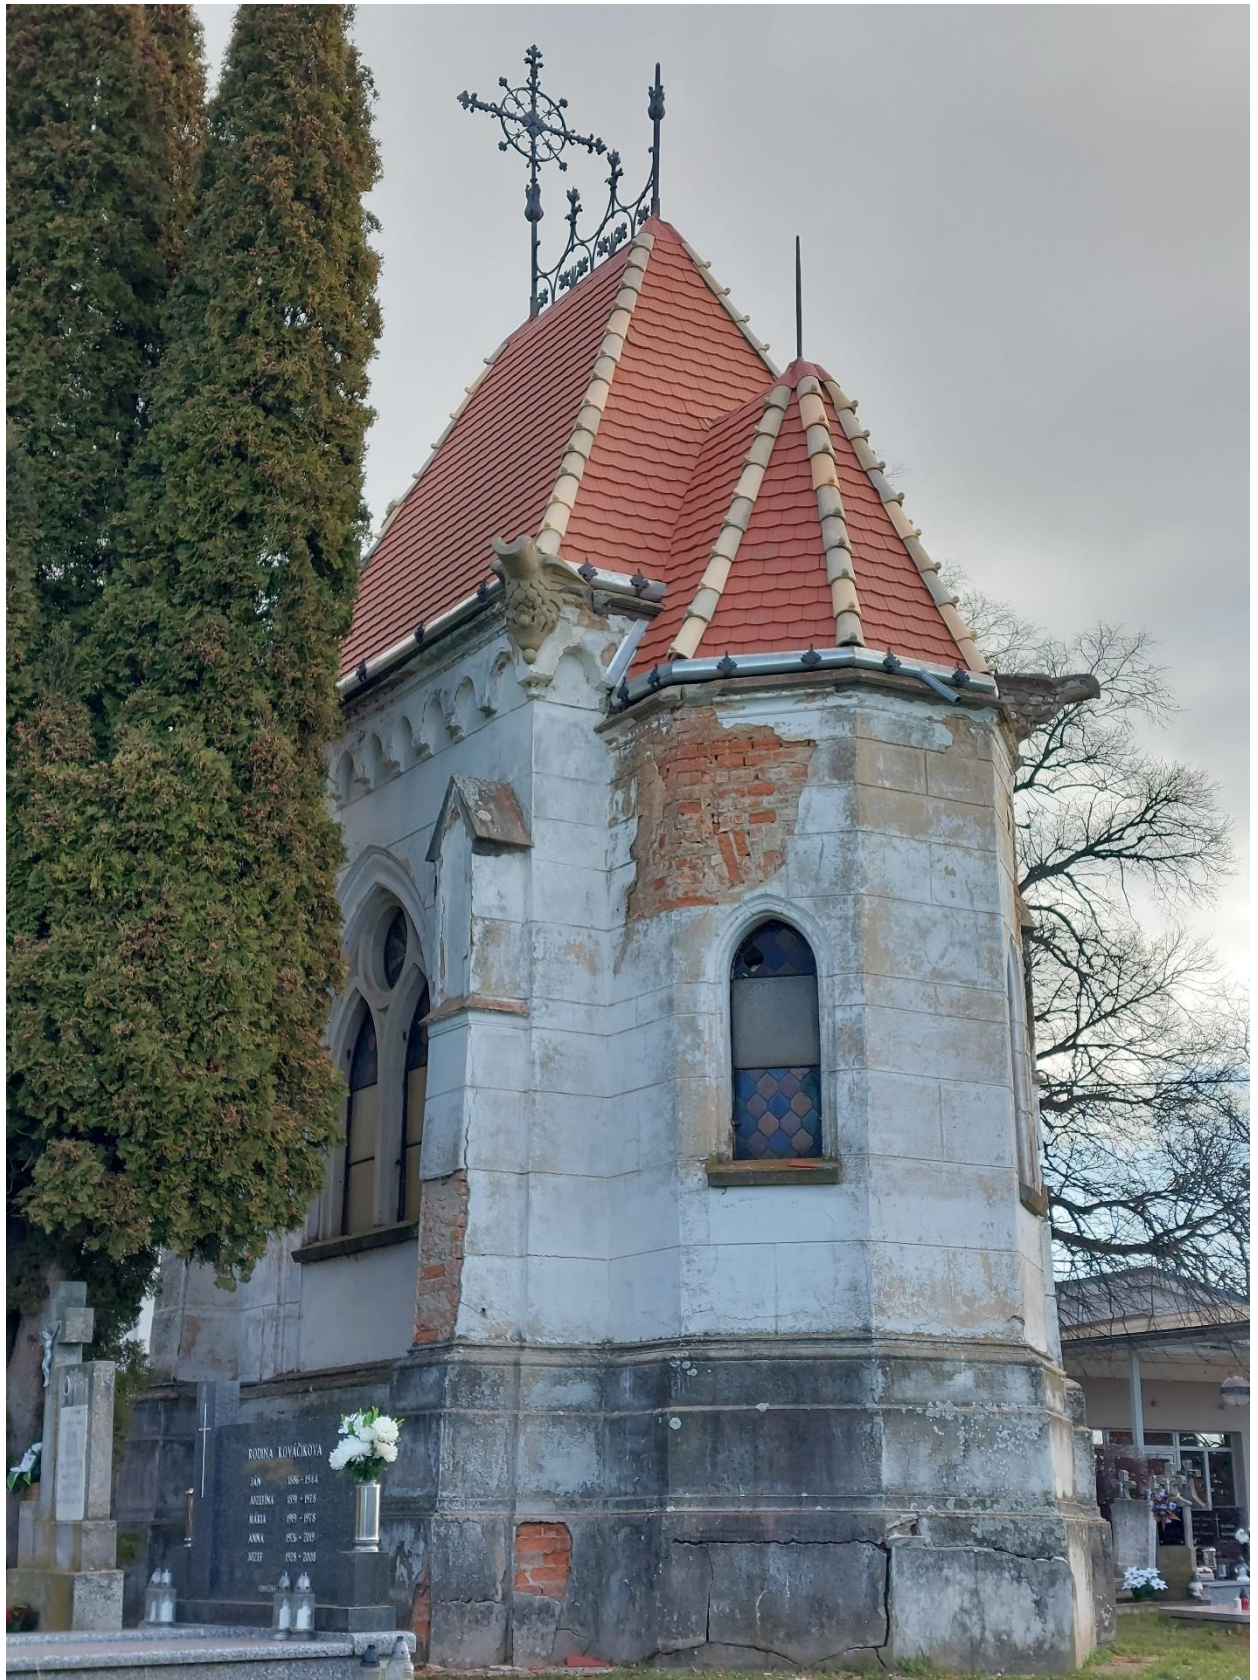
Stav po obnove strechy a súvisiacich konštrukcií

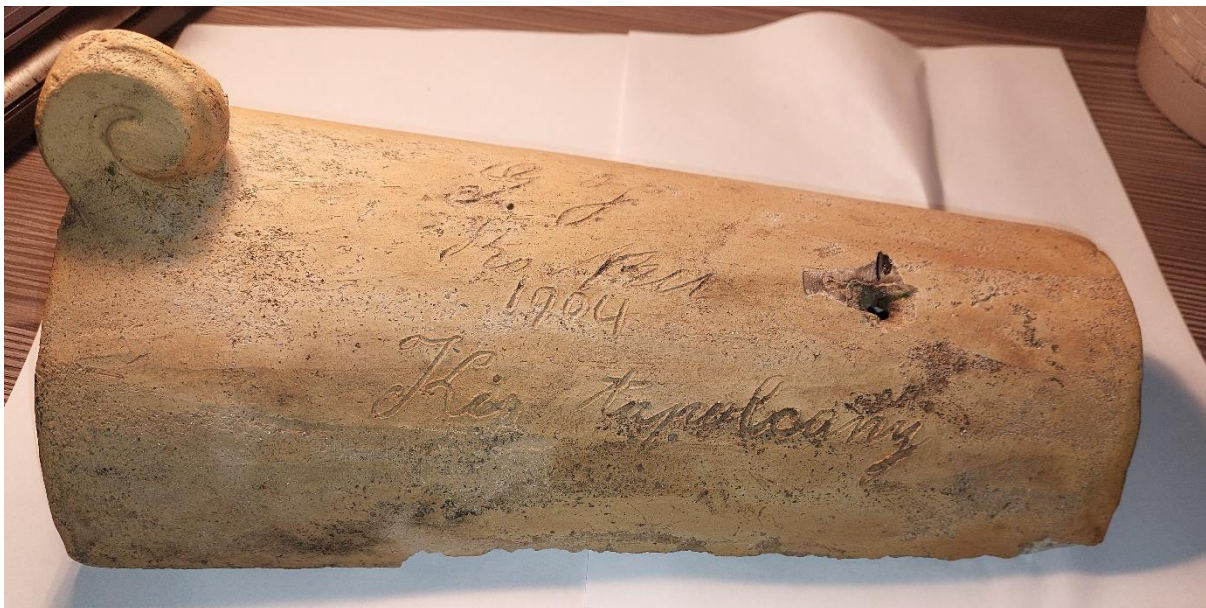
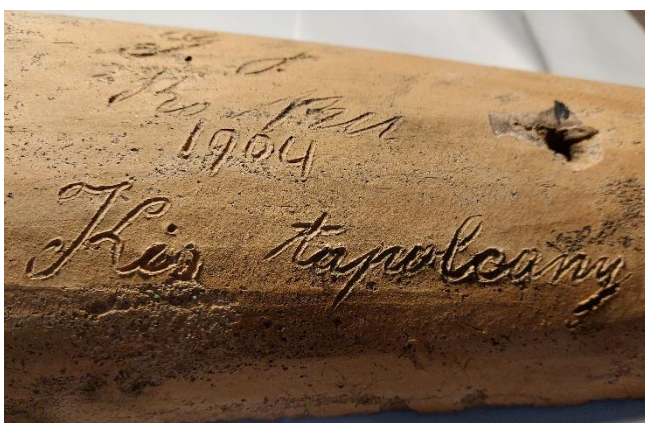
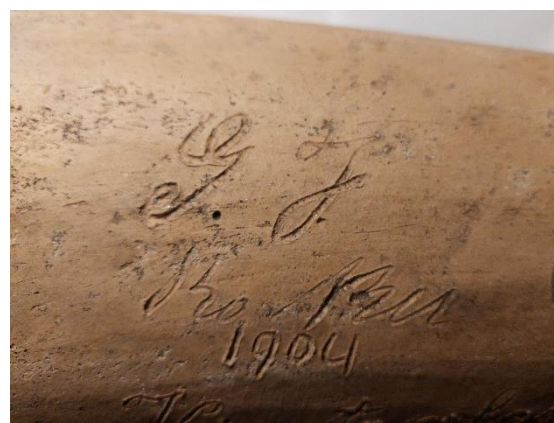
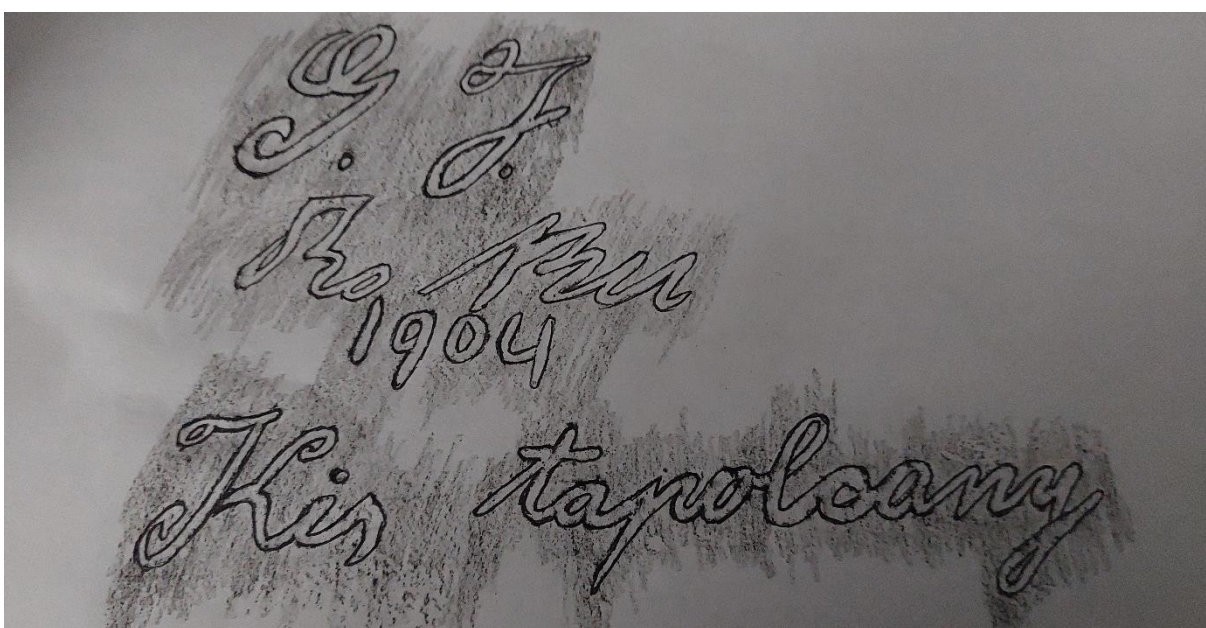
Počas čistiacich prác hrebenáčov bolo lokalizované korýtko zo signatúrou, datovaním a lokalite výroby. Po konzultácii z metodikom KPÚ Nitra bude zvolený ďalší postup umiestnenia exponátu.

Objavený exponát hřebenača
