Dokumentácia vykonaných prác
umelecko-remeselnej obnovy strechy pohrebnej kaplnky rodu Botkových
v obci Malé Vozokany

Podrobný záznam realizovaných prác
na kaplnke rodu Botkových v Obci Malé Vozokany

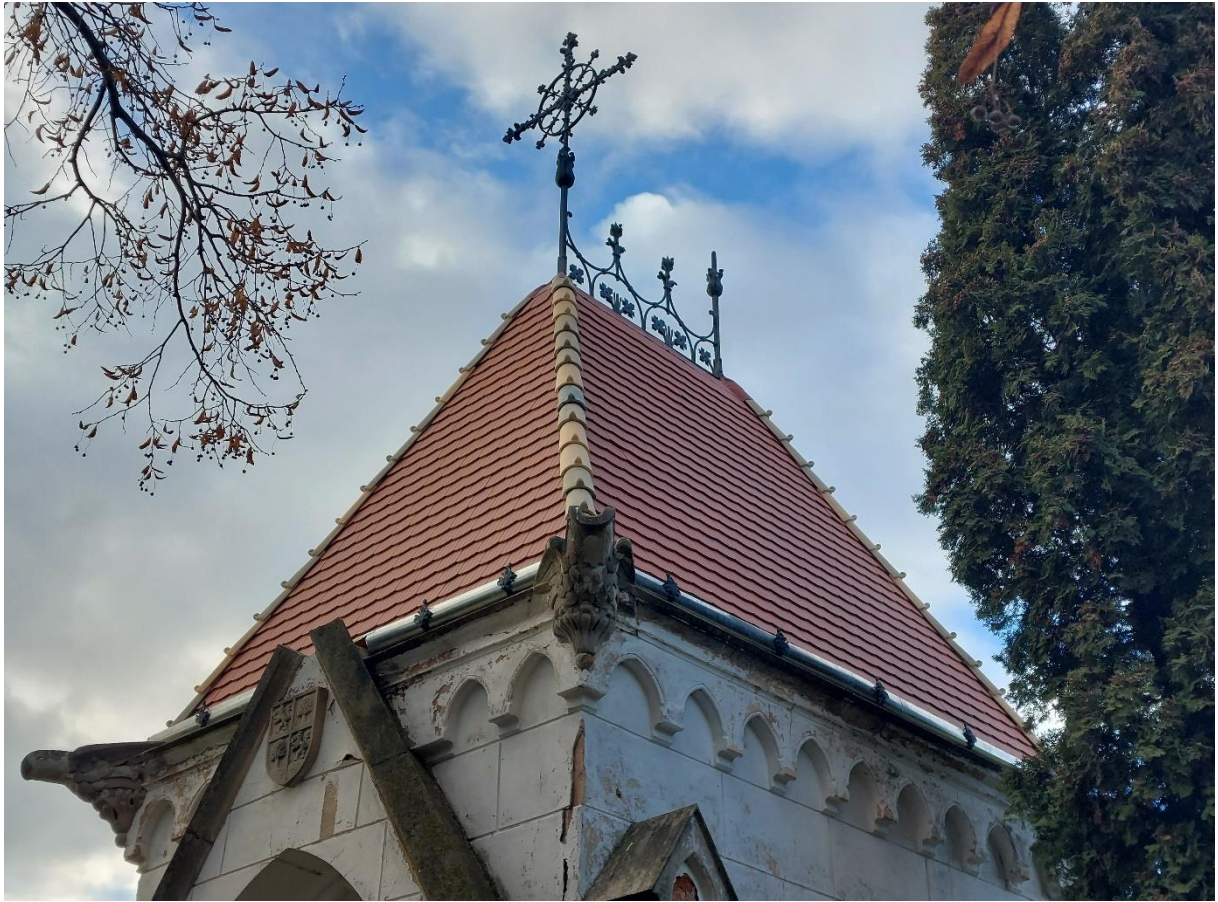
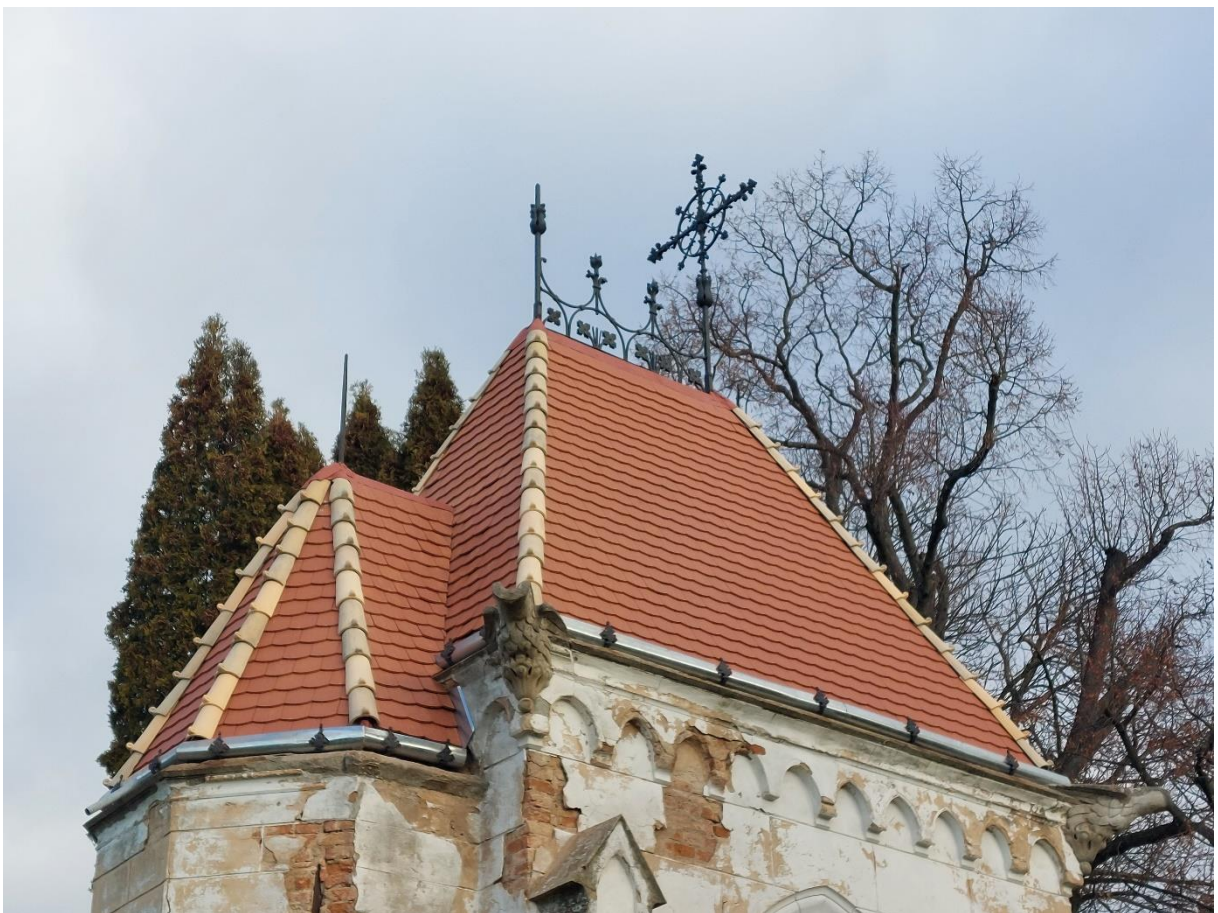
Počas čistiacich prác hrebenáčov bolo lokalizované korýtko zo signatúrou, datovaním a lokalite výroby. Po konzultácii z metodikom KPÚ Nitra bude zvolený ďalší postup umiestnenia exponátu.

Objavený exponát hřebenača
